DESASTRE AMBIENTAL EM PETRÓPOLIS-RJ: UM ESTUDO DE CASO DO MORRO DA OFICINA

ENVIRONMENTAL DISASTER IN PETRÓPOLIS-RJ: A CASE STUDY OF MORRO DA OFICINA

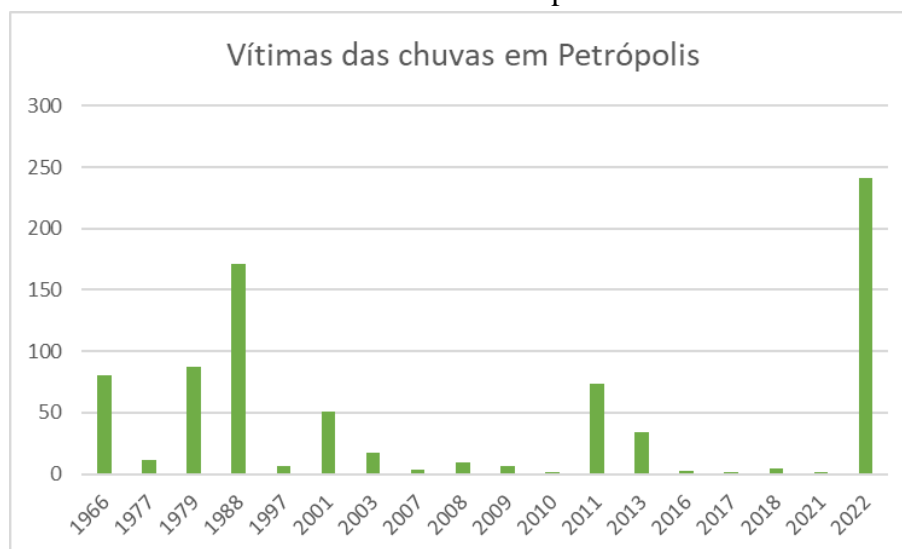
Gráfico 1: Vítimas das chuvas em Petrópolis ao decorrer dos anos

No que diz respeito ao desenvolvimento urbano de Petrópolis, observa-se que tal desenvolvimento sempre foi acompanhado por um histórico de problemas relacionados às intensas chuvas na região. Segundo a Defesa Civil do município, desde o ano de 1850 já havia registros de enchentes em praticamente todas as estações de verão da cidade. Os primeiros registros de vítimas fatais foram iniciados em 1966, ano em que as enchentes provocaram 80 mortes, seguidos por eventos catastróficos em 1988 com 171 mortos, 2011 com 73 mortos (PETRÓPOLIS, 2021). O ano de 2022 teve a maior tragédia da história com 234 mortos e três desaparecidos. (Gráfico 1) (MARQUES; VILARINHO, 2022).

Tendo em vista o histórico de casos de deslizamentos ocorridos pelas chuvas na história de Petrópolis (Gráfico 1), a Secretaria de Defesa Civil do Município adotou como plano de contingência de alertas acionados por sirenes instaladas em pontos estratégicos da cidade. Os alertas iniciaram com a intensificação das chuvas na segunda-feira do dia 07 de fevereiro de 2022, cerca de uma semana antes da maior tragédia. Naquele período, a região passou a operar em estágio de atenção para descargas elétricas e rajadas de vento forte (PETRÓPOLIS, 2022). No dia seguinte ao alerta do estágio de operação de atenção, terça-feira do dia 08 de fevereiro de 2022, já haviam sido registrados 24 chamados da defesa civil com ocorrências de deslizamentos, quedas de árvores, rachaduras, infiltrações e avaliações estruturais de imóveis, desses chamados 10 eram de deslizamentos em morros. Os dias subsequentes foram marcados pela somatória de 100 chamados e ocorrências até o dia 10 de fevereiro de 2022, permanecendo

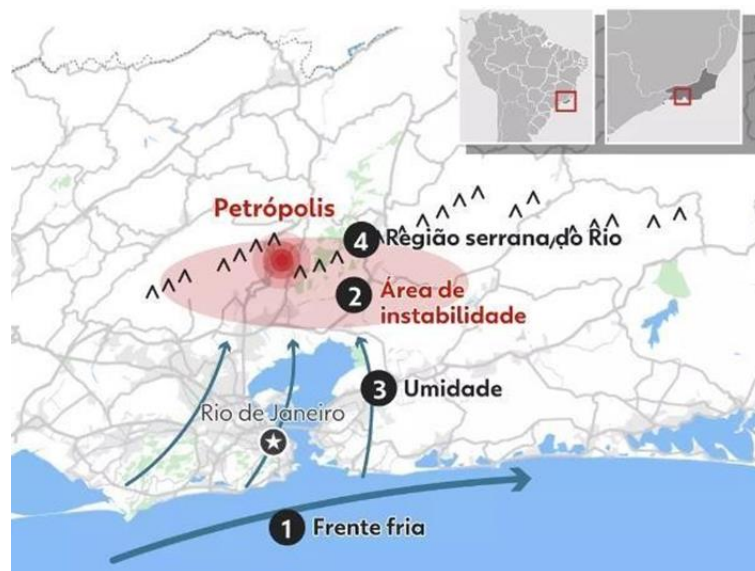
Figura 4: Infográfico sobre a formação das chuvas em Petrópolis

Segundo o chefe supervisor do CEMADEN, o temporal se formou com chegada de umidade dos ventos vindos da frente fria no litoral do país, se chocando com as barreiras das serras de Petrópolis, ali a região de instabilidade se formou com o acúmulo de nuvens e o ar quente da cidade de Petrópolis. As chuvas se formaram especificamente no ponto geográfico ao qual o município pertence (figura 4), e ali se dissiparam rapidamente, de modo que a precipitação esperada para o mês inteiro na região aconteceu em menos de 24 horas (TRIGUEIRO, 2022).

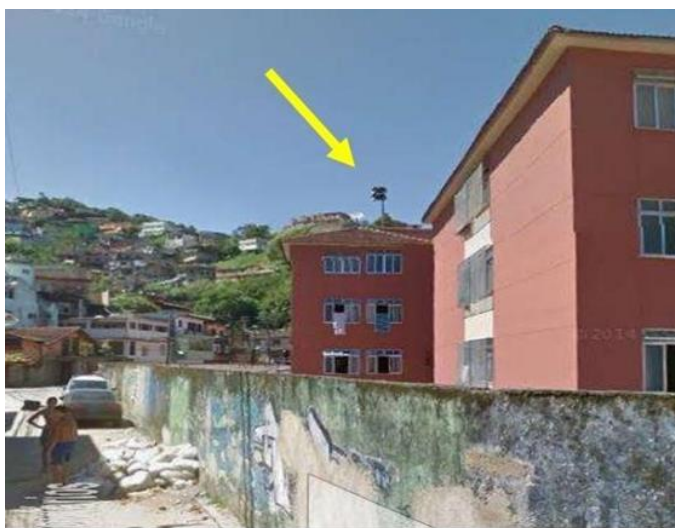
Figura 6: localização da sirene no Morro da Oficina

Os alertas são feitos por envios de mensagens de texto via SMS para as famílias cadastradas no plano e também o acionamento de sirenes, localizadas em pontos estratégicos de áreas de risco. No Morro da Oficina a sirene fica localizada na Rua Teresa, no telhado do conjunto habitacional em frente à comunidade (figura 6).

A orientação é que ao primeiro toque as sirenes indiquem um estado de alerta para chuvas com risco alto de deslizamento e o segundo alerta aciona o plano do toque de recolher com uma rota de fuga para um ponto de apoio, nesse caso a Escola Municipal José Fernandes da Silva (PETROPOLIS, 2021).
