PANORAMA DA ACESSIBILIDADE EM CALÇADAS E VIAS PÚBLICAS EM 5 CIDADES DO PARANÁ POR MEIO DA REVISÃO DE LITERATURA: UM TRAÇADO ENTRE OS ANOS DE 2014 A 2022

OVERVIEW OF ACCESSIBILITY ON SIDEWALKS AND PUBLIC ROADS IN 5 CITIES OF PARANÁ THROUGH LITERATURE REVIEW: A TRACKING BETWEEN THE YEARS 2014 TO 2022

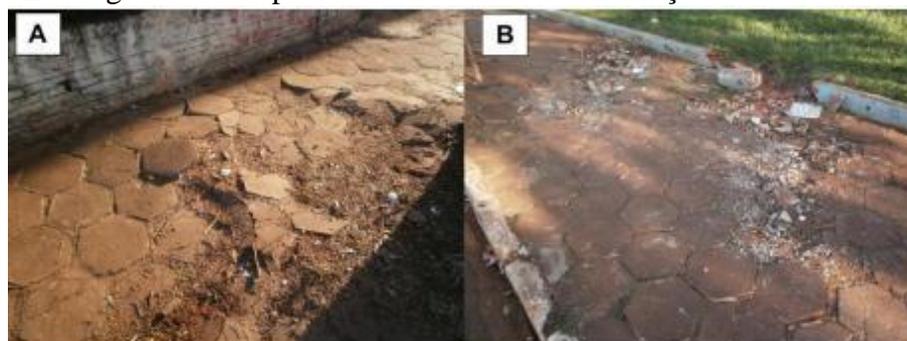
Figura 1. Imagens com os problemas encontrados nas calçadas de Doutor Camargo.

a) Presença de buracos sobre o passeio. b) Calçada mal conservada.

mais encontrado foram os buracos nas calçadas (24,4%), seguido da vegetação (17,4%) que atrapalhava de algum modo o trânsito de pessoas por estar plantada em local inadequado ou por suas raízes danificarem a calçada. As outras interferências verificadas foram ausência de piso na calçada, calçadas mal-conservadas, elevações/desníveis, entulhos/materiais de construção, automóveis e mobiliário urbano.
